Hochbehältersanierung mit Edelstahlbehälter

Innerhalb von nur dreieinhalb Monaten sanierte der Zweckverband zur Wasserversorgung der Woringerguppe den Hochbehälter Theinselberg. Möglich wurde diese kurze Zeitspanne durch den Einsatz eines HydroSystem-Tanks der Firma Hydro-Elektrik GmbH aus Ravensburg. So verfügt der Verband nun wieder über einen zeitgemäßen und nach modernsten Gesichtspunkten realisierten Hochbehälter. Das Volumen des neuen Behälters wurde reduziert, er besitzt nur noch eine Kammer und ist sehr leicht und schnell zu reinigen.

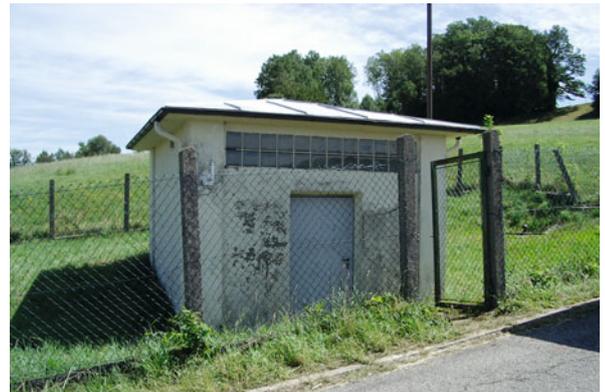
Im Jahre 2008 stand die Entscheidung zur Sanierung des Hochbehälters Theinselberg (**Bild 1**) an. Der aus dem Jahre 1963 stammende Behälter mit einem Volumen von $2 \times 250 \text{ m}^3$ war stark sanierungsbedürftig. Der Bauzustand des Brillenbehälters mit begehbarem Zugang von oben war mehr als desolat und in vieler Hinsicht nicht mehr zeitgemäß. Problematische Grundbesitzverhältnisse im Ortsbereich ließen keinen anderen Standort zu. Dazu kam, dass der Behälter als kommunizierender Pufferbehälter in Funktion war und damit die Höhenlage weitgehend beibehalten werden musste. Mit dem Behälter wird ein druckstoßfreier Betrieb ermöglicht – damit ist seine Funktion für die Steuerung der Wasserversorgung von zentraler Bedeutung. Zu beachten war ferner, dass eine Stilllegung nur während der Schwachlastzeit im Winterhalbjahr möglich war.

Bild 1. HB Theinselberg vor der Sanierung.

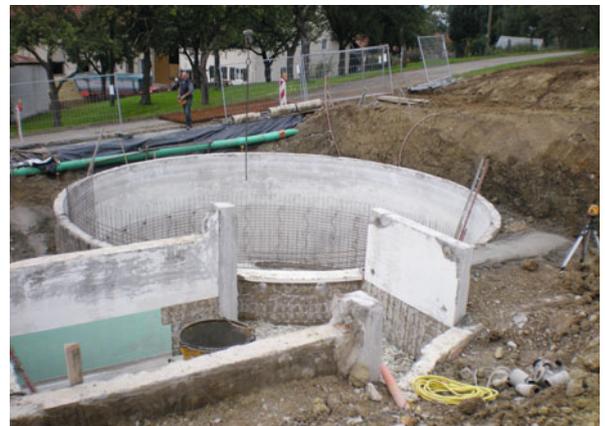
Nach Stilllegung der Anlage wurde eine Behälterkammer rückgebaut, die andere Kammer vollständig freigelegt und deren Kammerdecke entfernt (**Bild 2**). Anschließend wurde im Kammerinnern eine neue Betonwand hergestellt, wobei die alte Behälterwand als Außenschalung diente. Die Isolierung der Außenwand erfolgte mit Styrodurplatten und Noppenbahnabdichtung sowie einer entsprechenden Drainage (**Bild 3**). Auf dem neuen Innenboden und einer viereckigen Zwischendecke wurde die Basis für den Behälterboden sowie den Überbau in Holzständerbauweise mit Bodendeckelschalung und ansprechender Wellblechverkleidung geschaffen. Beim Aufbau der Bauwerkshülle wurde sorgfältig auf eine wind- und insektendichte Bauwerksausführung geachtet (**Bilder 4 und 6**). Ein durchgehender Träger für beide Boden-

Bild 2. Verwertbarer Bestand nach Teilabbruch.

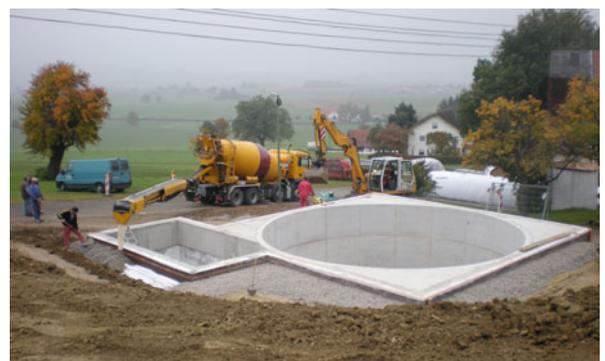
Bild 3. Unterteil nach Fertigstellung der Betonarbeiten.

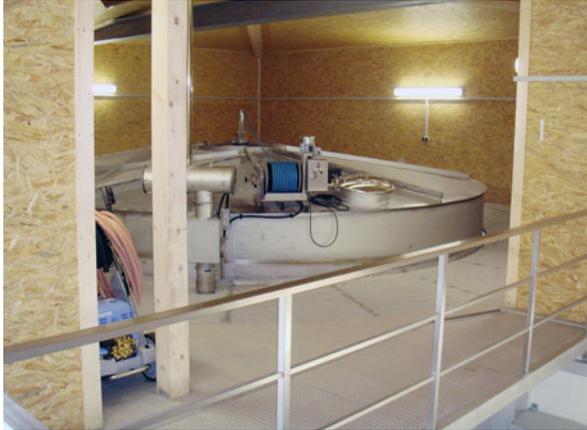
Bild 4. Innenansicht der fertiggestellten Behälteranlage. (© Hydro-Elektrik)

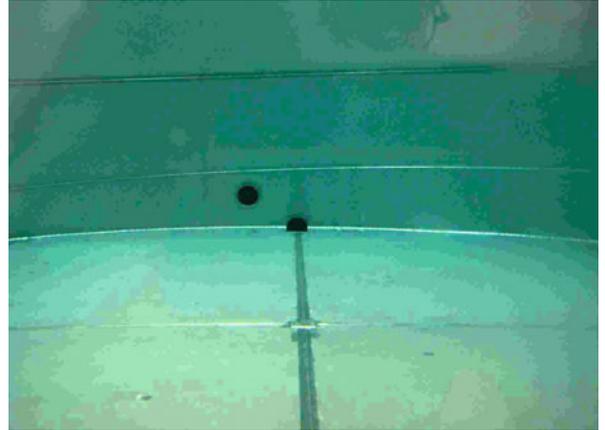
Bild 5. „Schauglas-Blick“ in den mit Trinkwasser gefüllten Behälter. (© Hydro-Elektrik)

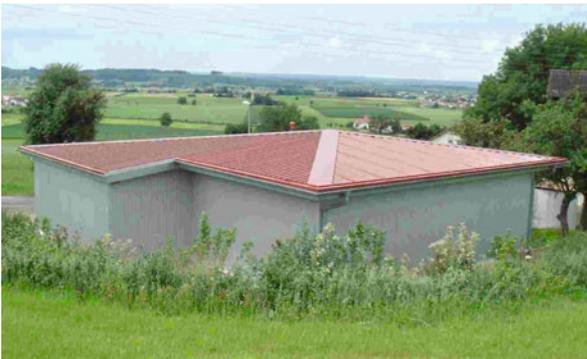
Bild 6. Gefällig passt der neue Behälter ins Landschaftsbild. (© WZV Woringen)
